110kV 东周安 1253 线安阳 T 接线
建设项目竣工环境保护验收调查表

(公示版)

建设单位：国网浙江省电力有限公司温州供电公司

编制日期：二〇二二年九月

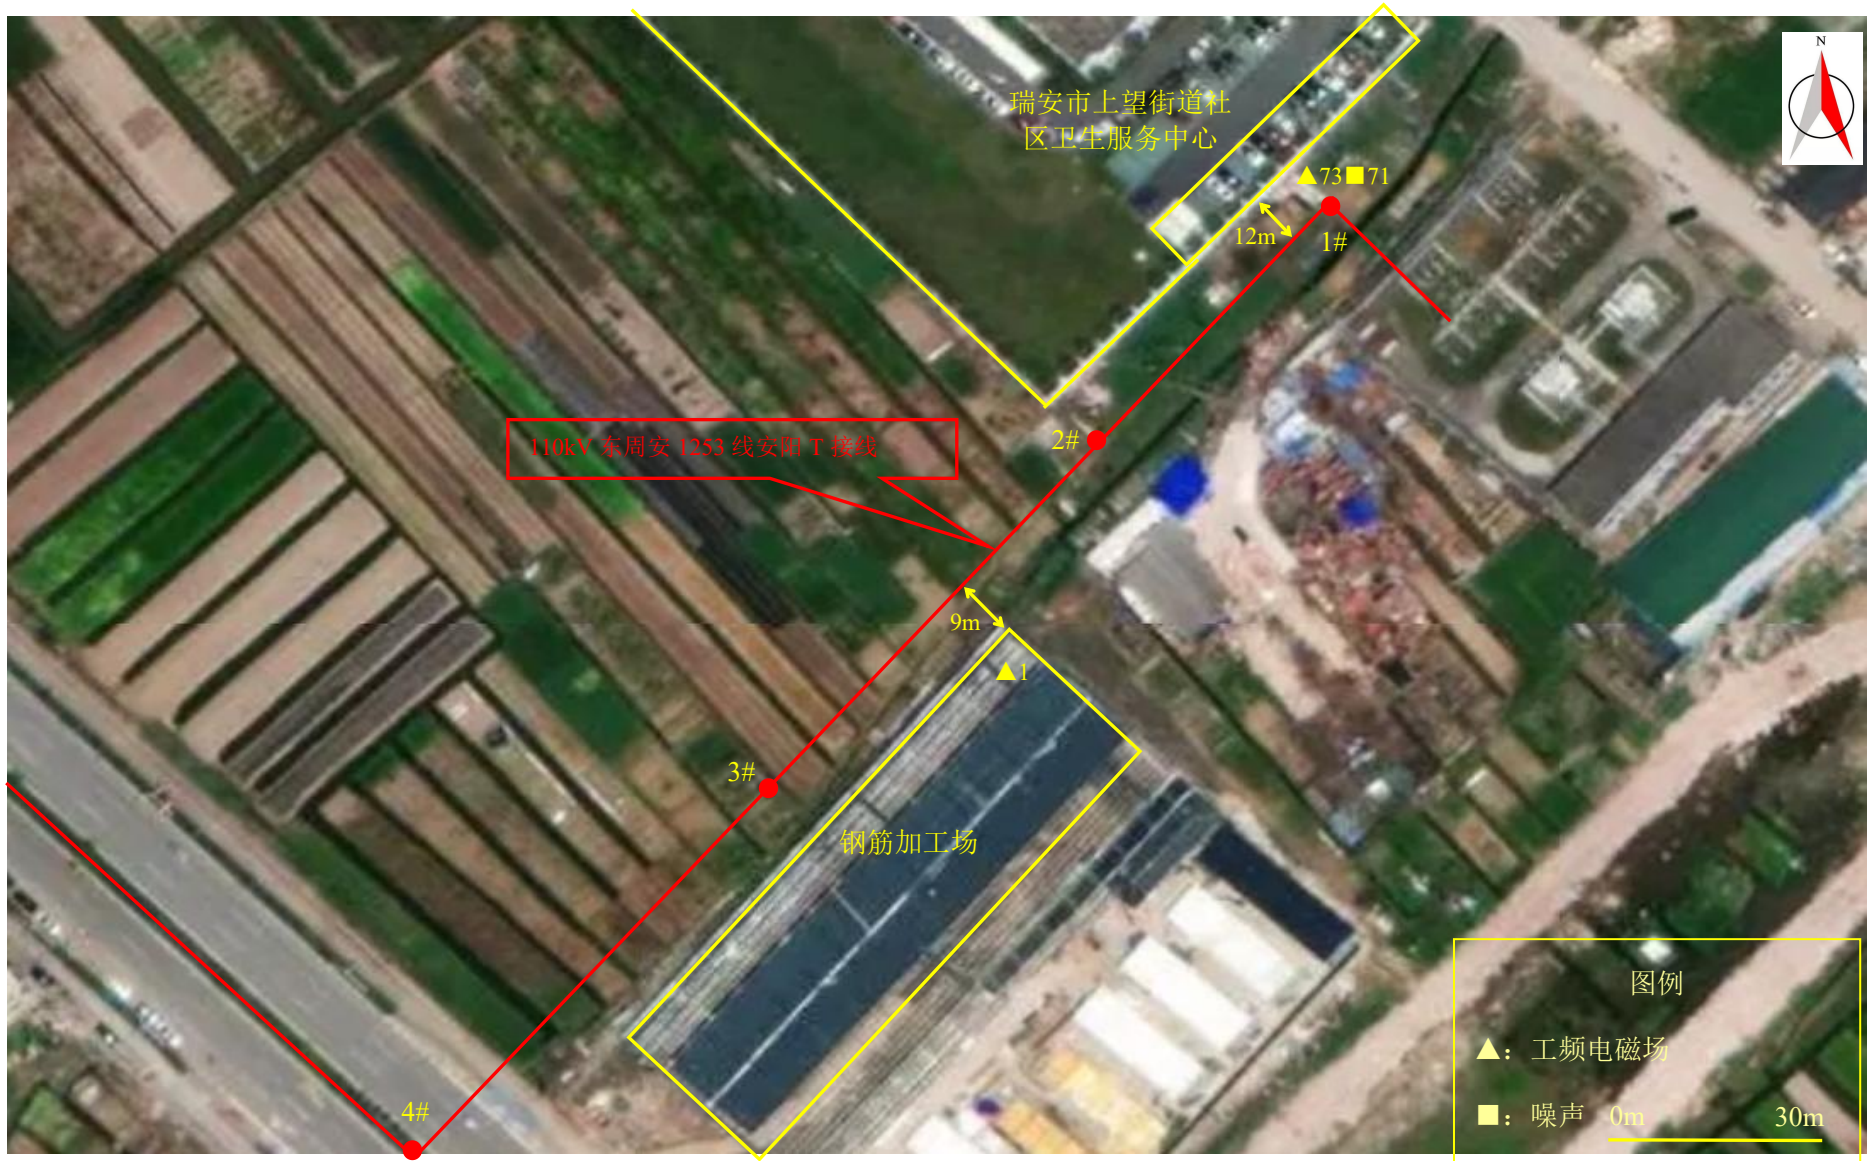
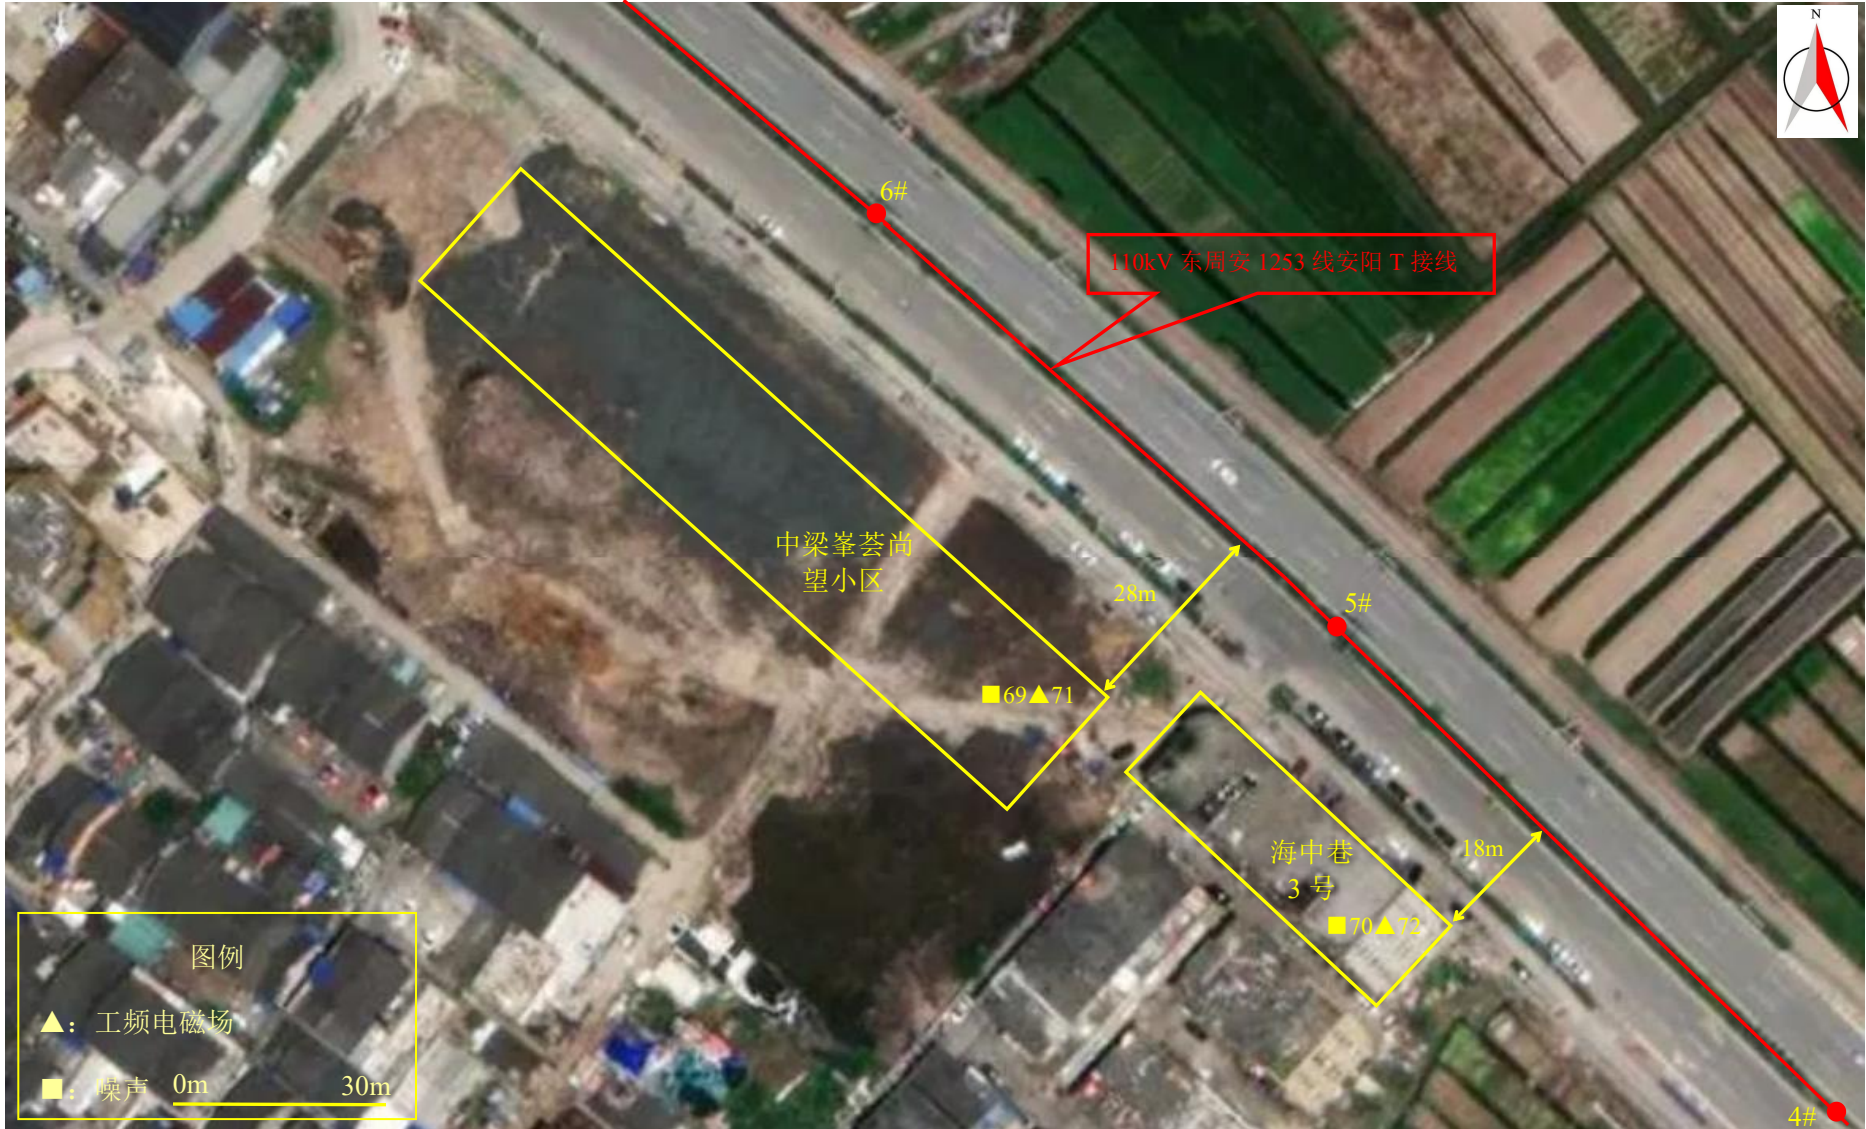
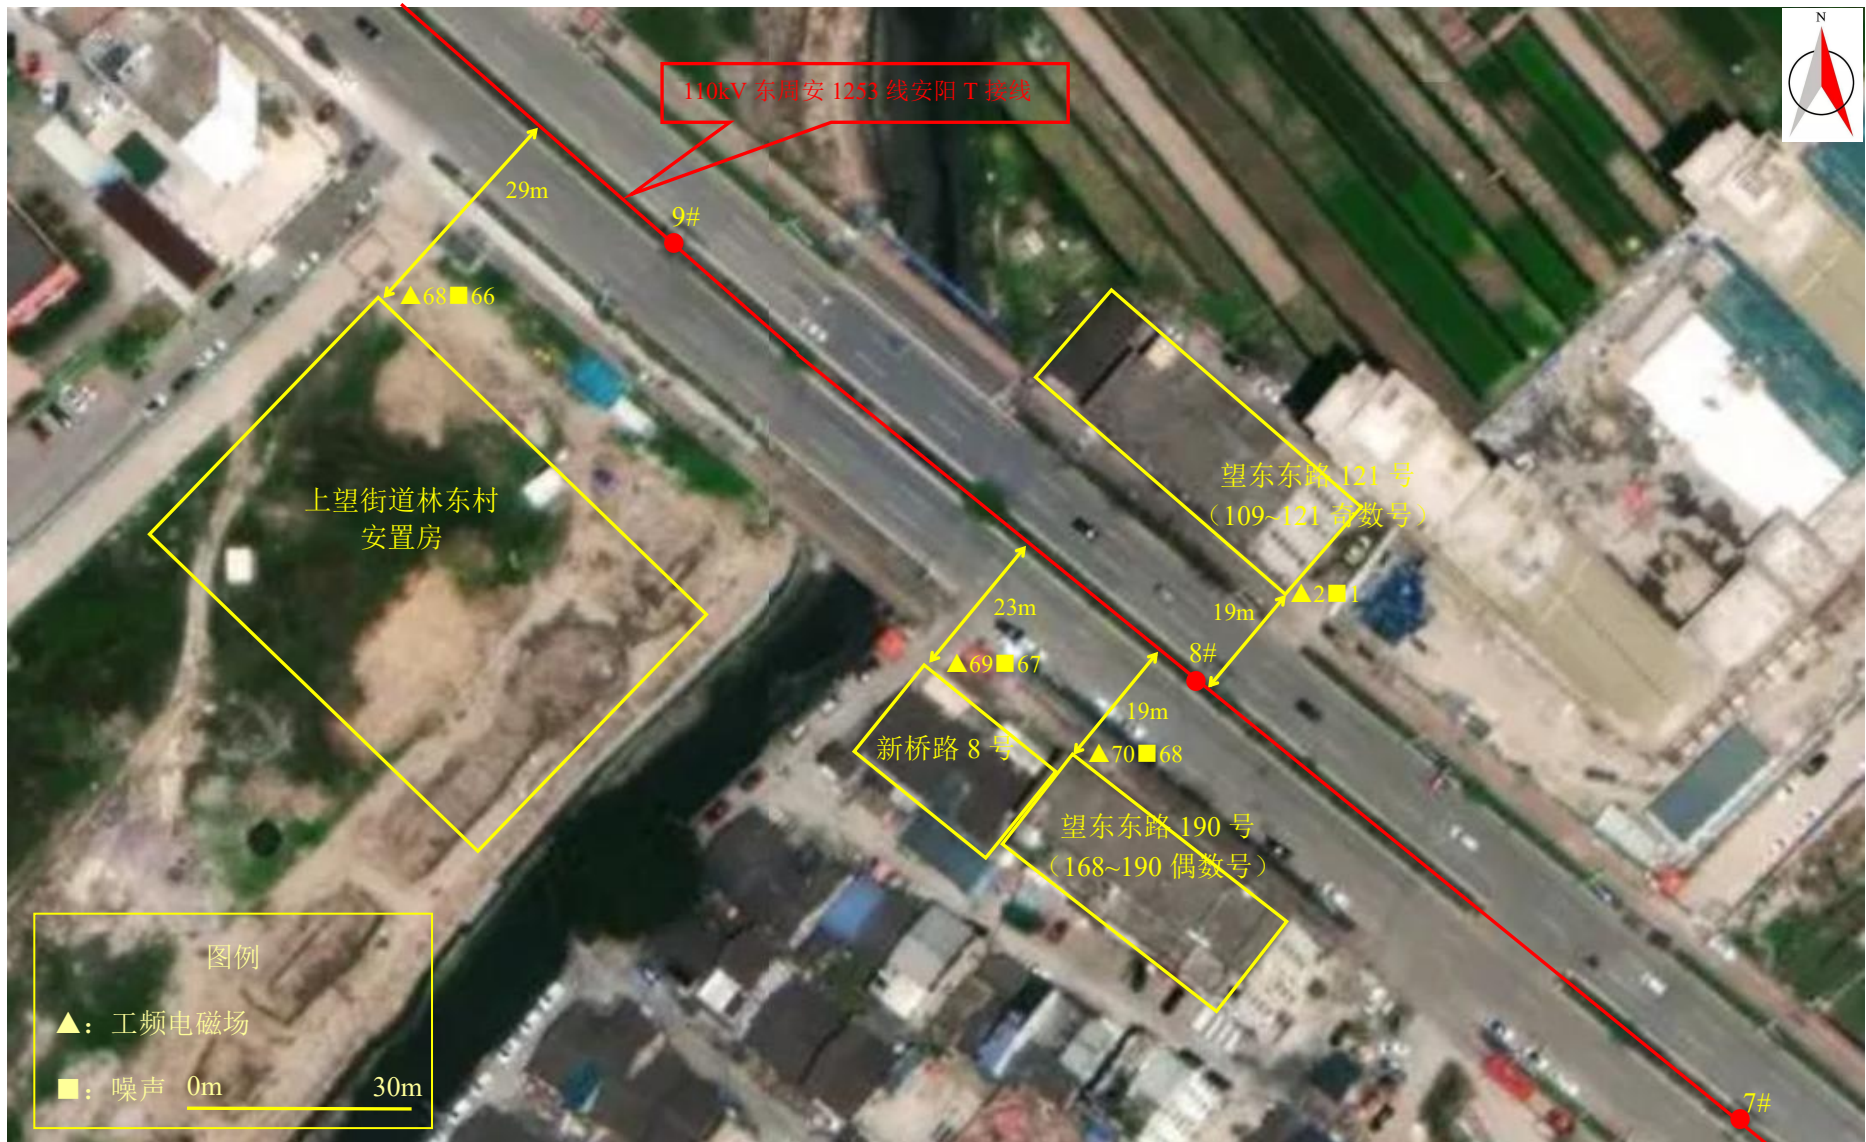
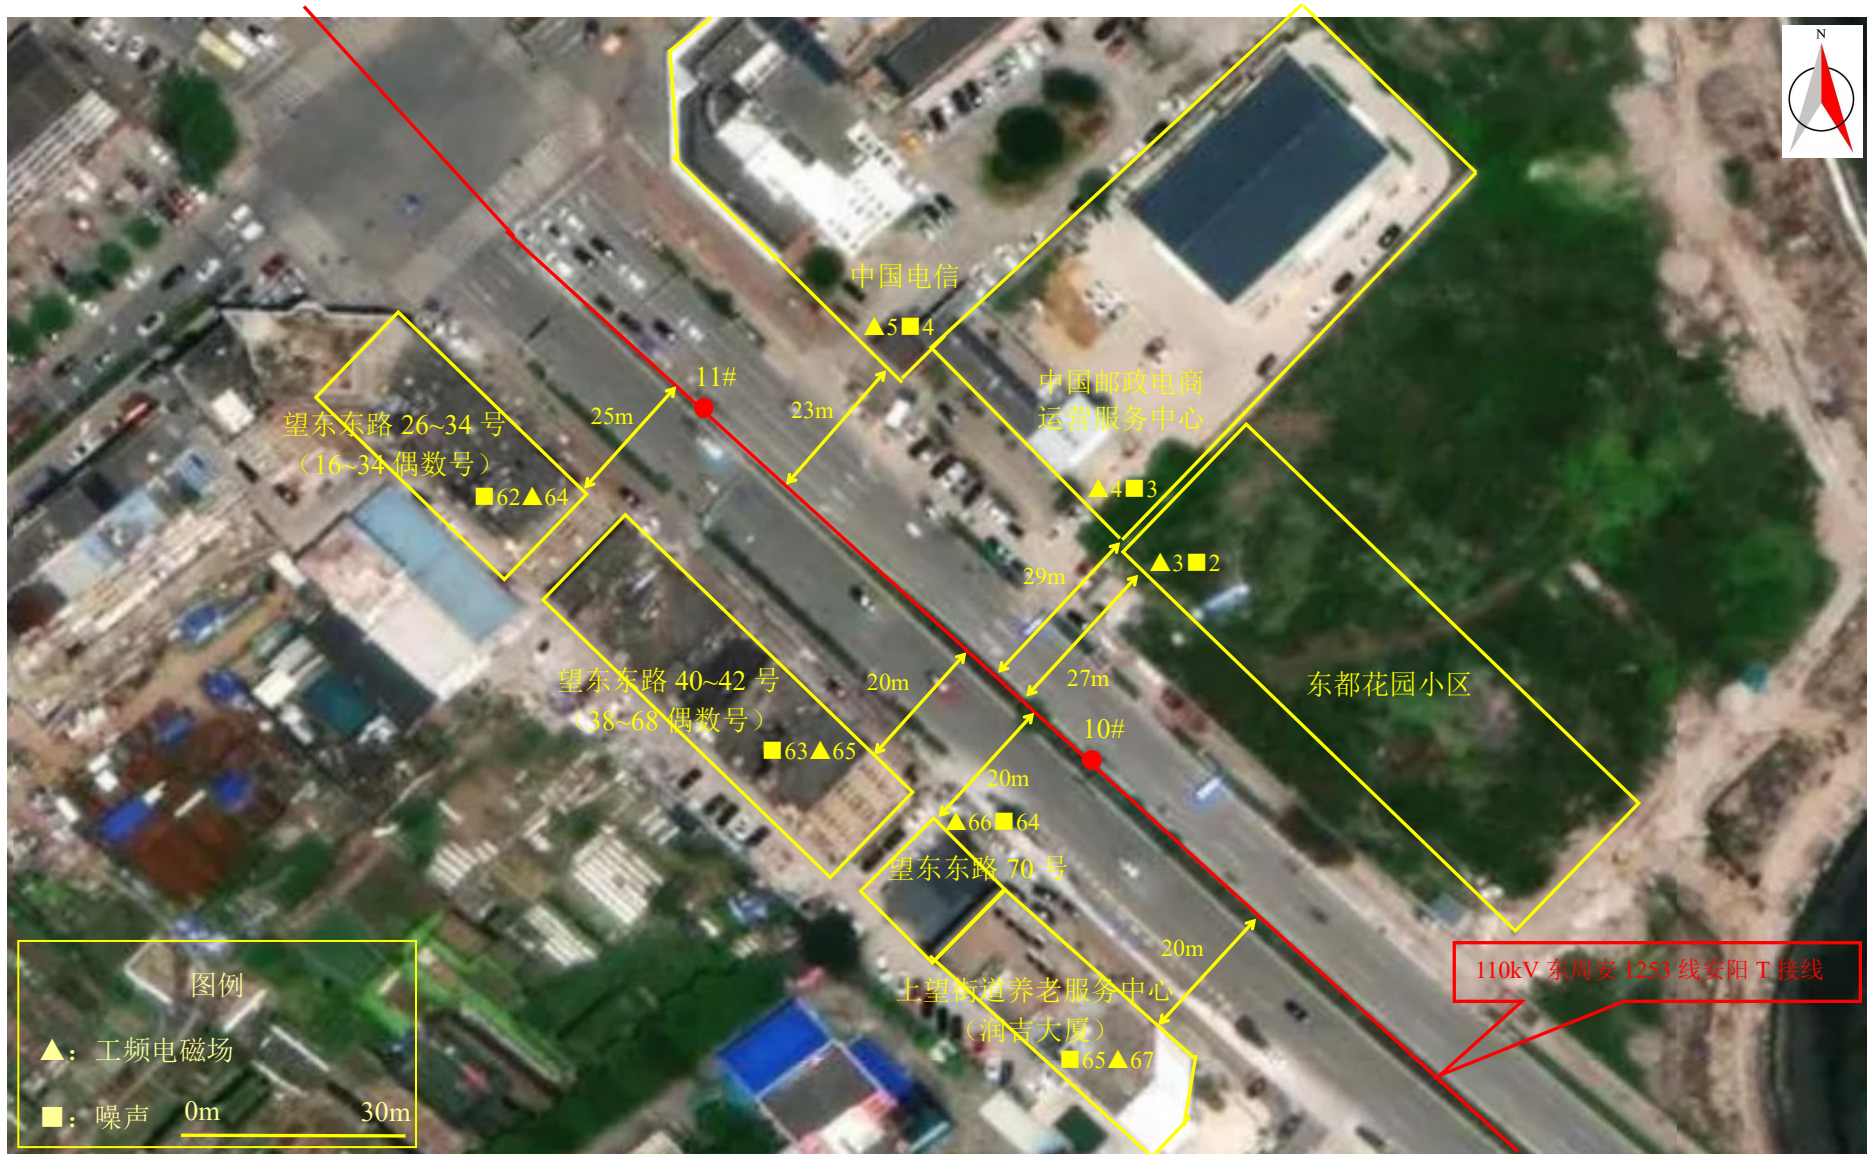
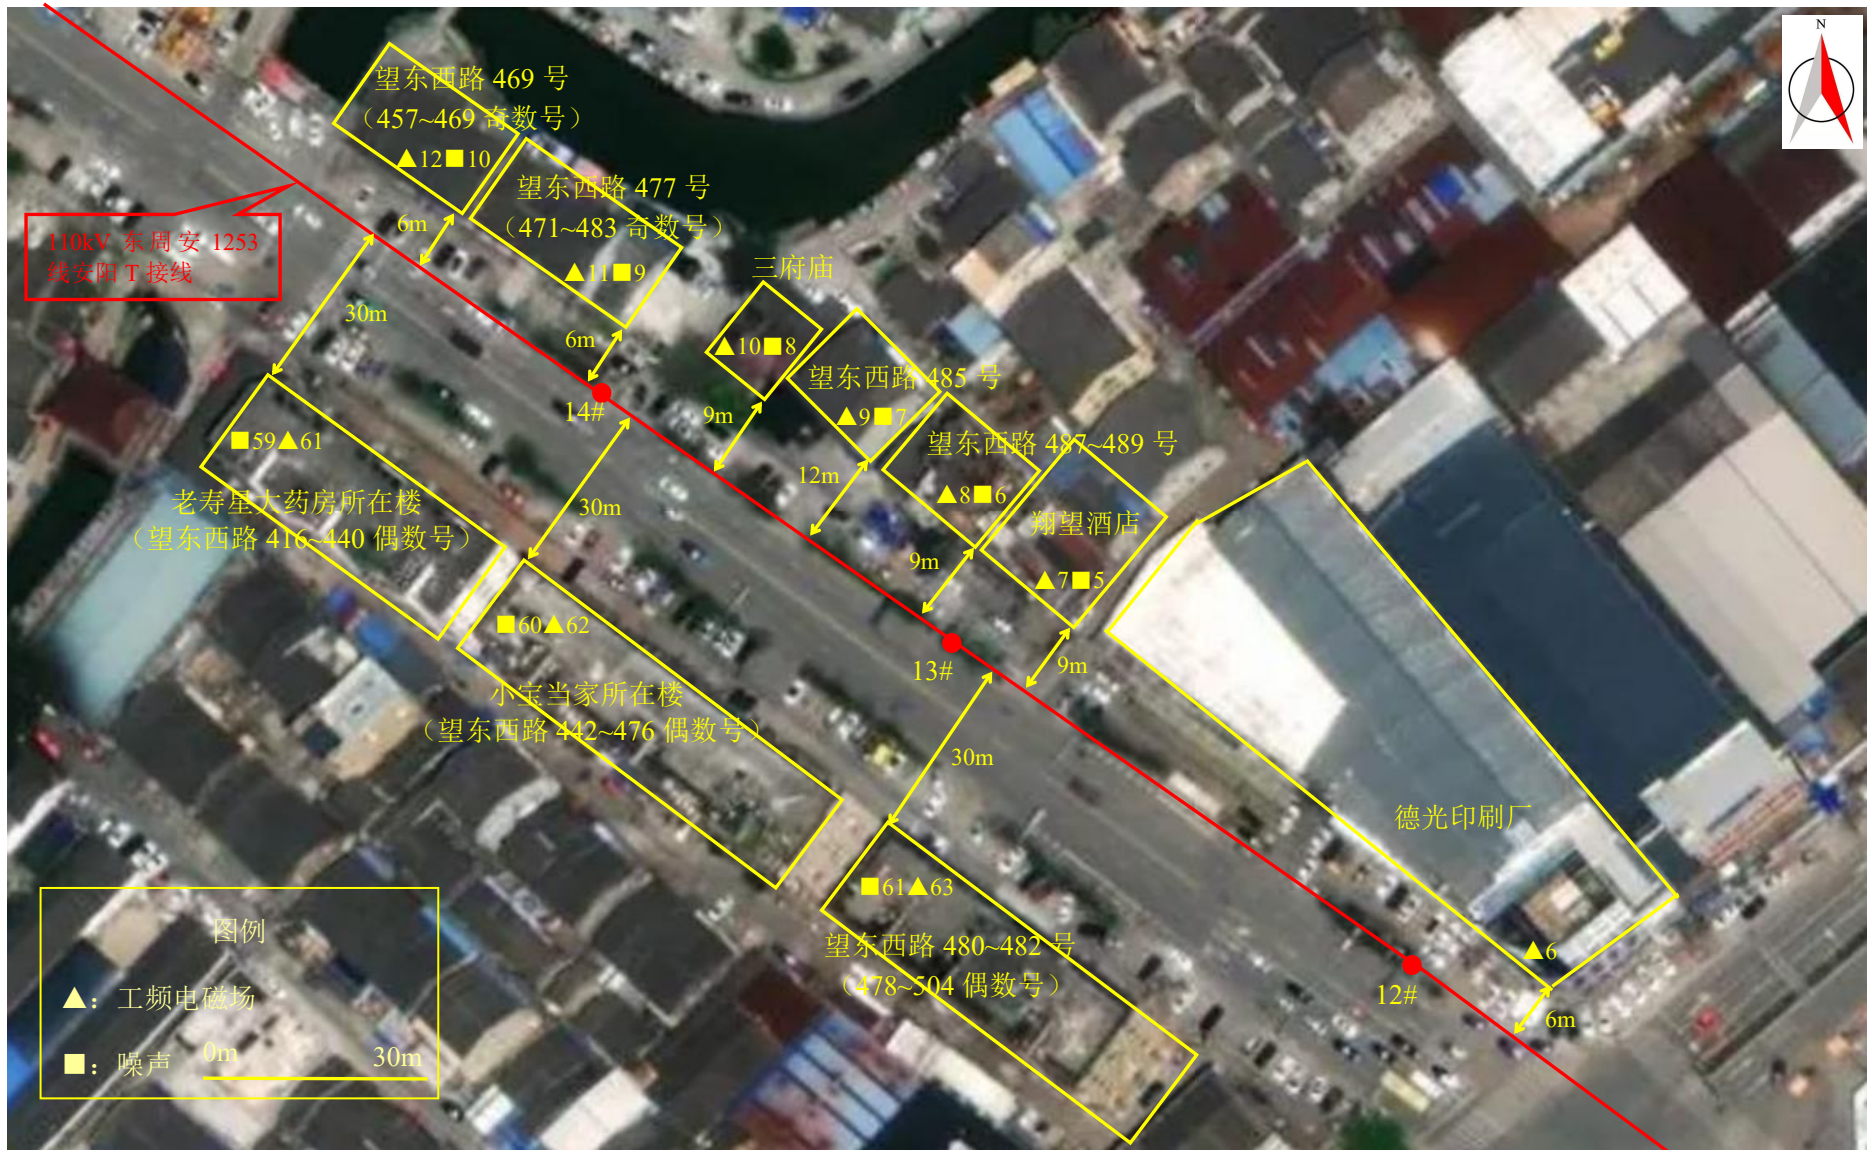
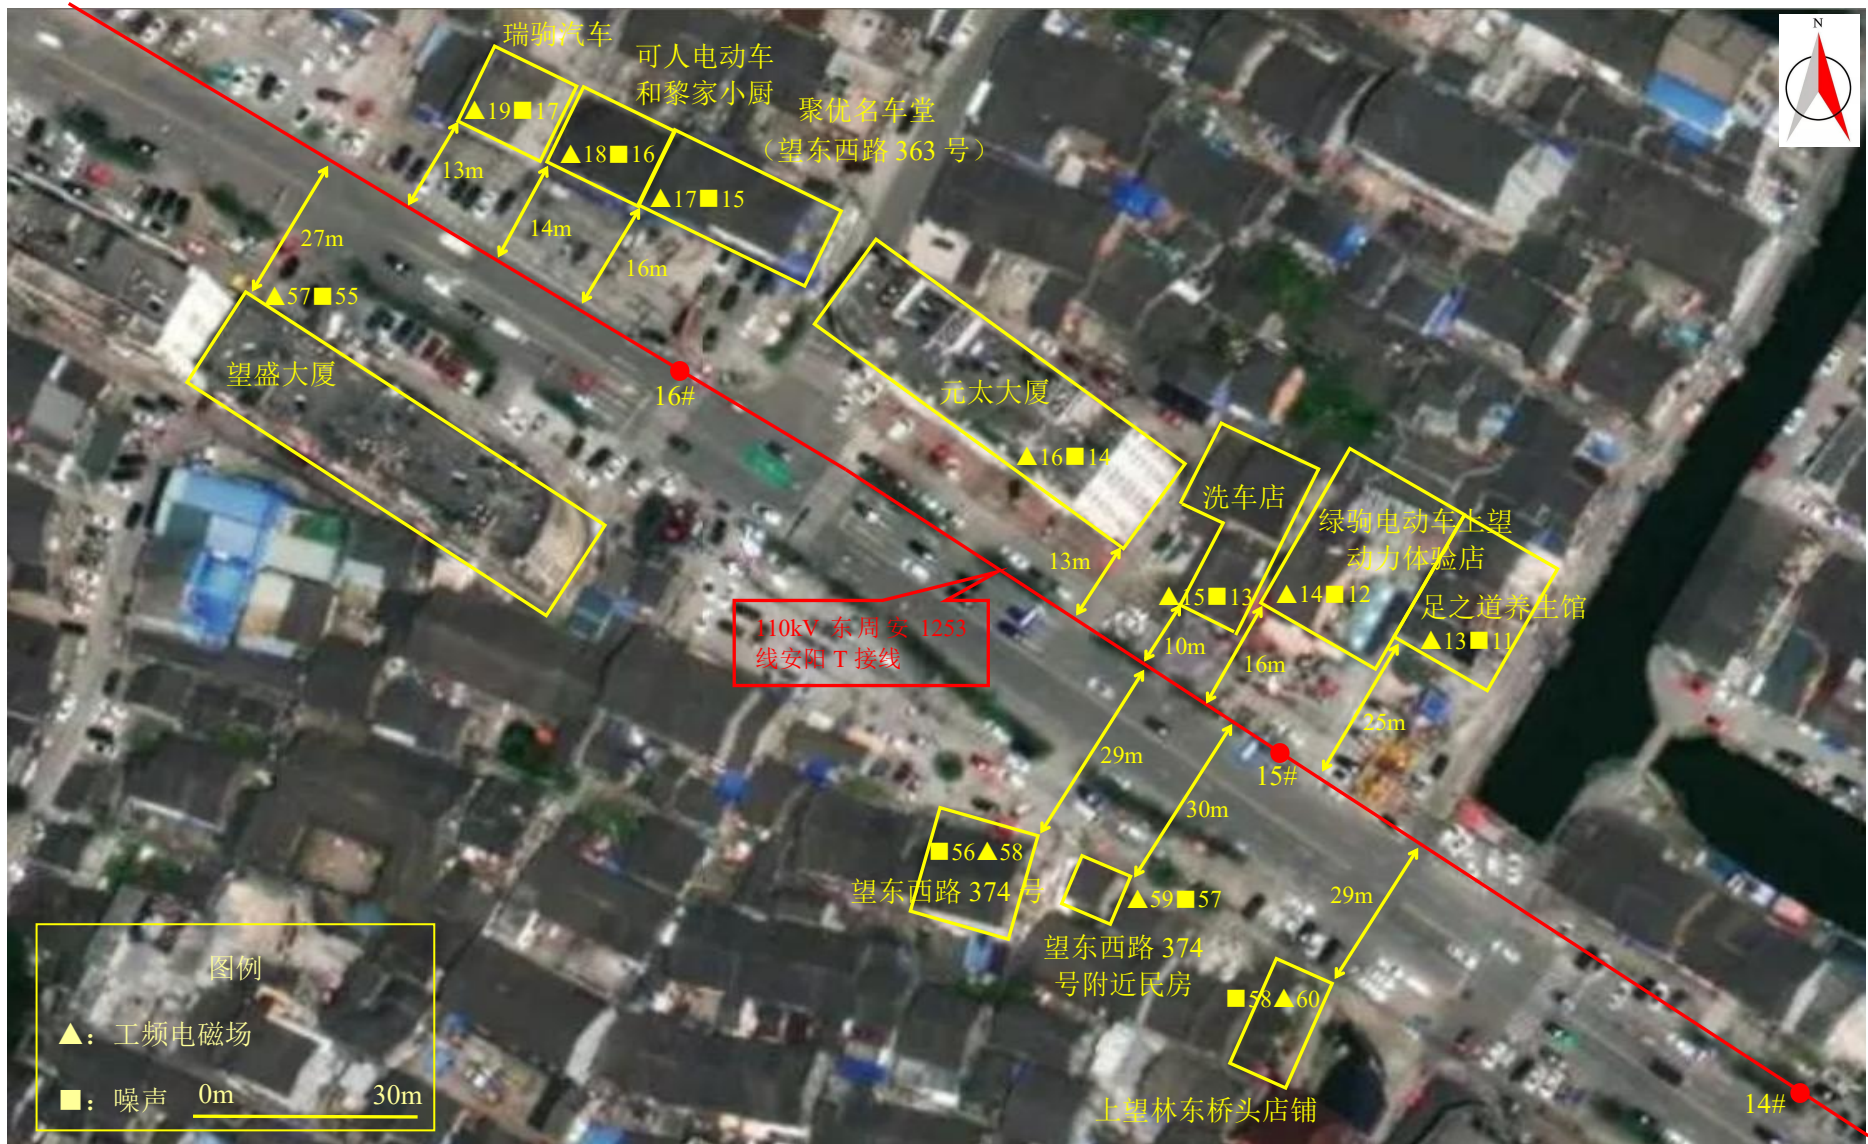
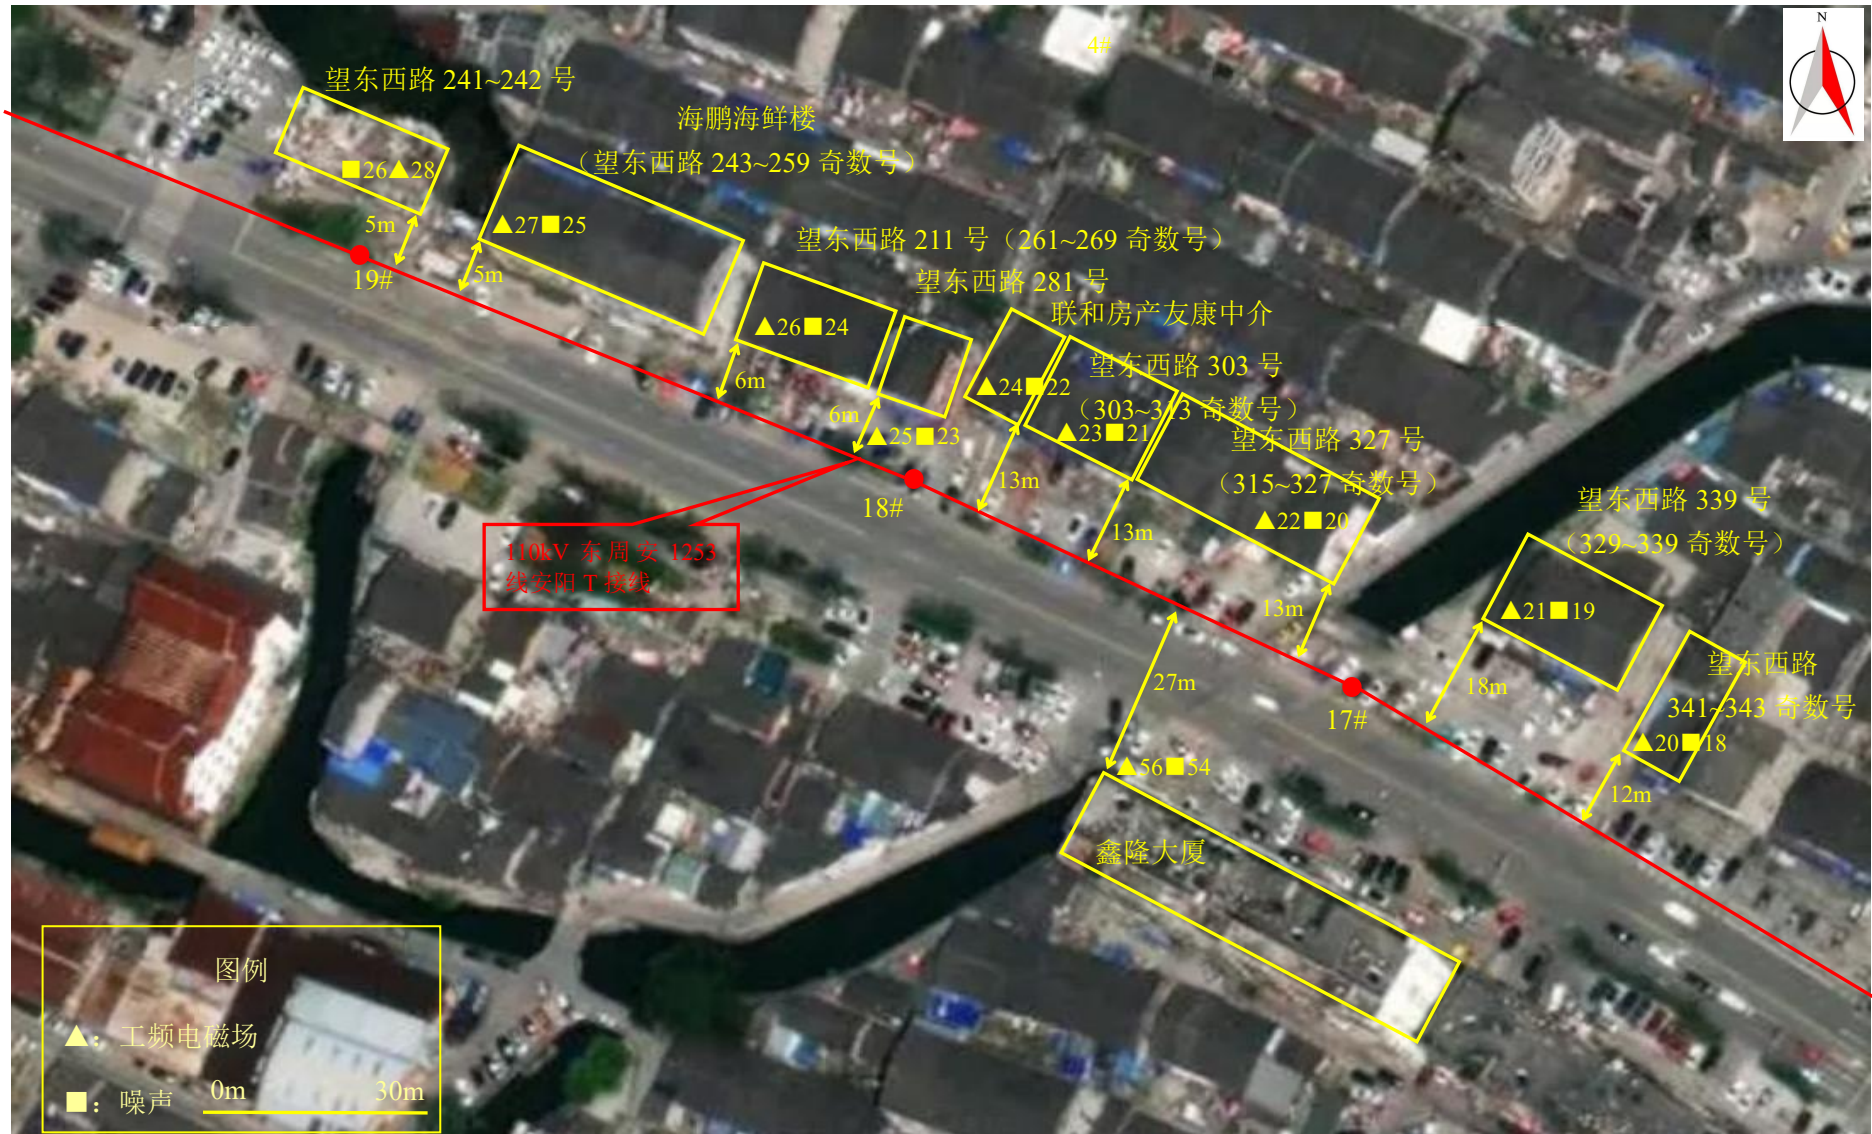
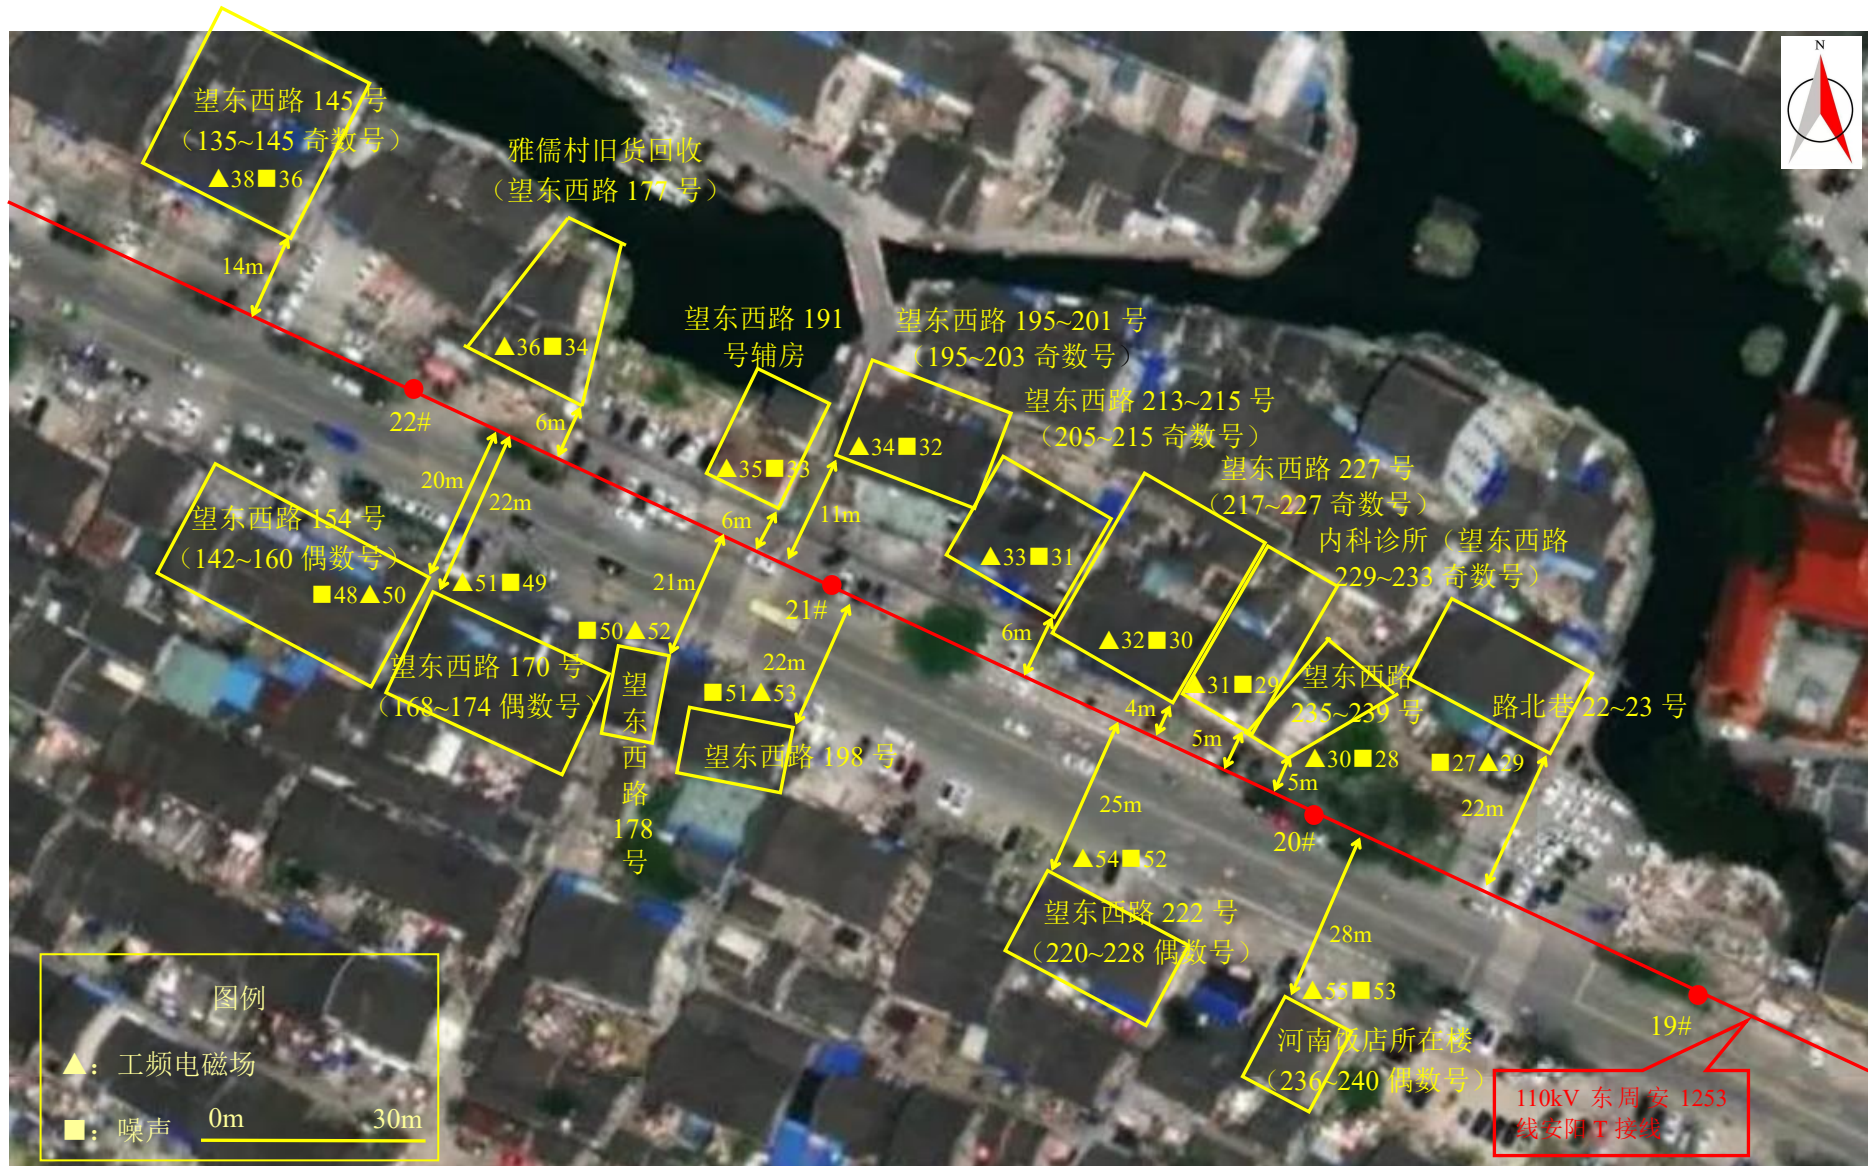
图 7-1 (1) 监测点位图

电磁环境监测方法及布点依据《交流输变电工程电磁环境监测方法》（试行）（HJ 681-2013）有关规定，详见表 7-1。监测点位示意图见图 7-1。

类别	监测因子	监测布点	监测频次
线路 敏感点	工频电场 工频磁场	选择在建筑物靠近输变电工程的一侧，且距离建筑物不小于 1m 处布点，测量距地面 1.5m 处工频电场和工频磁场。	1 次

声环境监测方法及布点依据《声环境质量标准》（GB3096-2008）有关规定，详见表 7-4。监测点位示意图见图 7-1。

类别	监测因子	监测布点	监测频次
线路敏感点	等效连续 A 声级	在敏感点户外，靠近线路侧，距地面 1.2m 以上。测量昼间和夜间等效连续 A 声级。	昼间和夜间各 1 次

根据表 7-3, 本工程输电线路电磁环境各监测点位工频电场强度为 2.27~187.63V/m, 工频磁感应强度为 0.1597~1.2455 μ T, 符合《电磁环境控制限值》(GB8702-2014) 公众曝露限值工频电场强度 4000V/m, 工频磁感应强度 100 μ T 的标准要求。

根据表 7-5，输电线路声环境敏感点瑞安市上望街道社区卫生服务中心昼间噪声为 59dB (A)，夜间噪声为 48dB (A)，符合《声环境质量标准》(GB3096-2008) 2 类标准 (昼间 60dB (A)、夜间 50dB (A)) 的要求。输电线路其余位于交通主干道、国道等附近区域的各监测点位昼间噪声在 60~69dB (A) 之间，夜间噪声在 42~54dB (A) 之间，符合《声环境质量标准》(GB3096-2008) 4a 类标准 (昼间 70dB (A)、夜间 55dB (A)) 的要求。
